市民吐槽阻车设施密集像“布阵”，防乱停还是添新堵？城市晚报全媒体记者调查

一条300米街路两侧竟摆了219个大石球

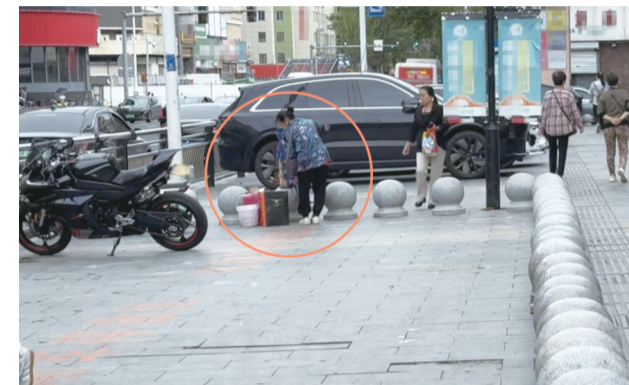
大经路旁老人吃力搬行李过石墩

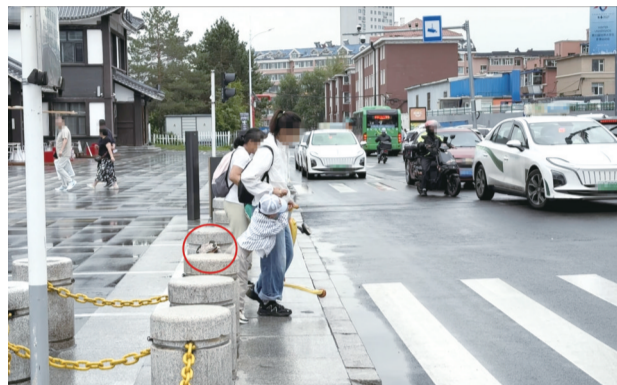
儿童在家长帮助下艰难迈过万宝街阻车铁链

在万宝街与红旗街交会处,因毗邻公园又连接商圈、医院,此处行人、游客较多。在万宝街北侧一广场上,设置几十个石墩,且石墩的间隔都有铁链密集相连,给不少人造成了不便。现场观察到,石墩铁链围拢大片区域,影响了过往市民正常行走,人车混行、人车抢行较为普遍。目测石

墩约半米高,总体长度大约1米,虽然相关单位在中间留出了通道供市民通行,但不少人还是选择抬脚跨过去“走捷径”。记者注意到,该围挡区对大部分行人并未造成太大影响,但当两辆婴儿车从这里经过时,就出现了不便——因为有铁链和石墩双重阻隔,想

将婴儿车推过实在不可能,这给推车的市民带来了“挑战”。最终,两名家长一手拎着婴儿车,单手拽着孩子,磕磕绊绊跨过去。虽然理解围挡的设置是为阻挡非机动车乱跑,也确实也给推着孩子的家长带来不便,希望可以合理优化。”一位推着婴儿车的家长说道。

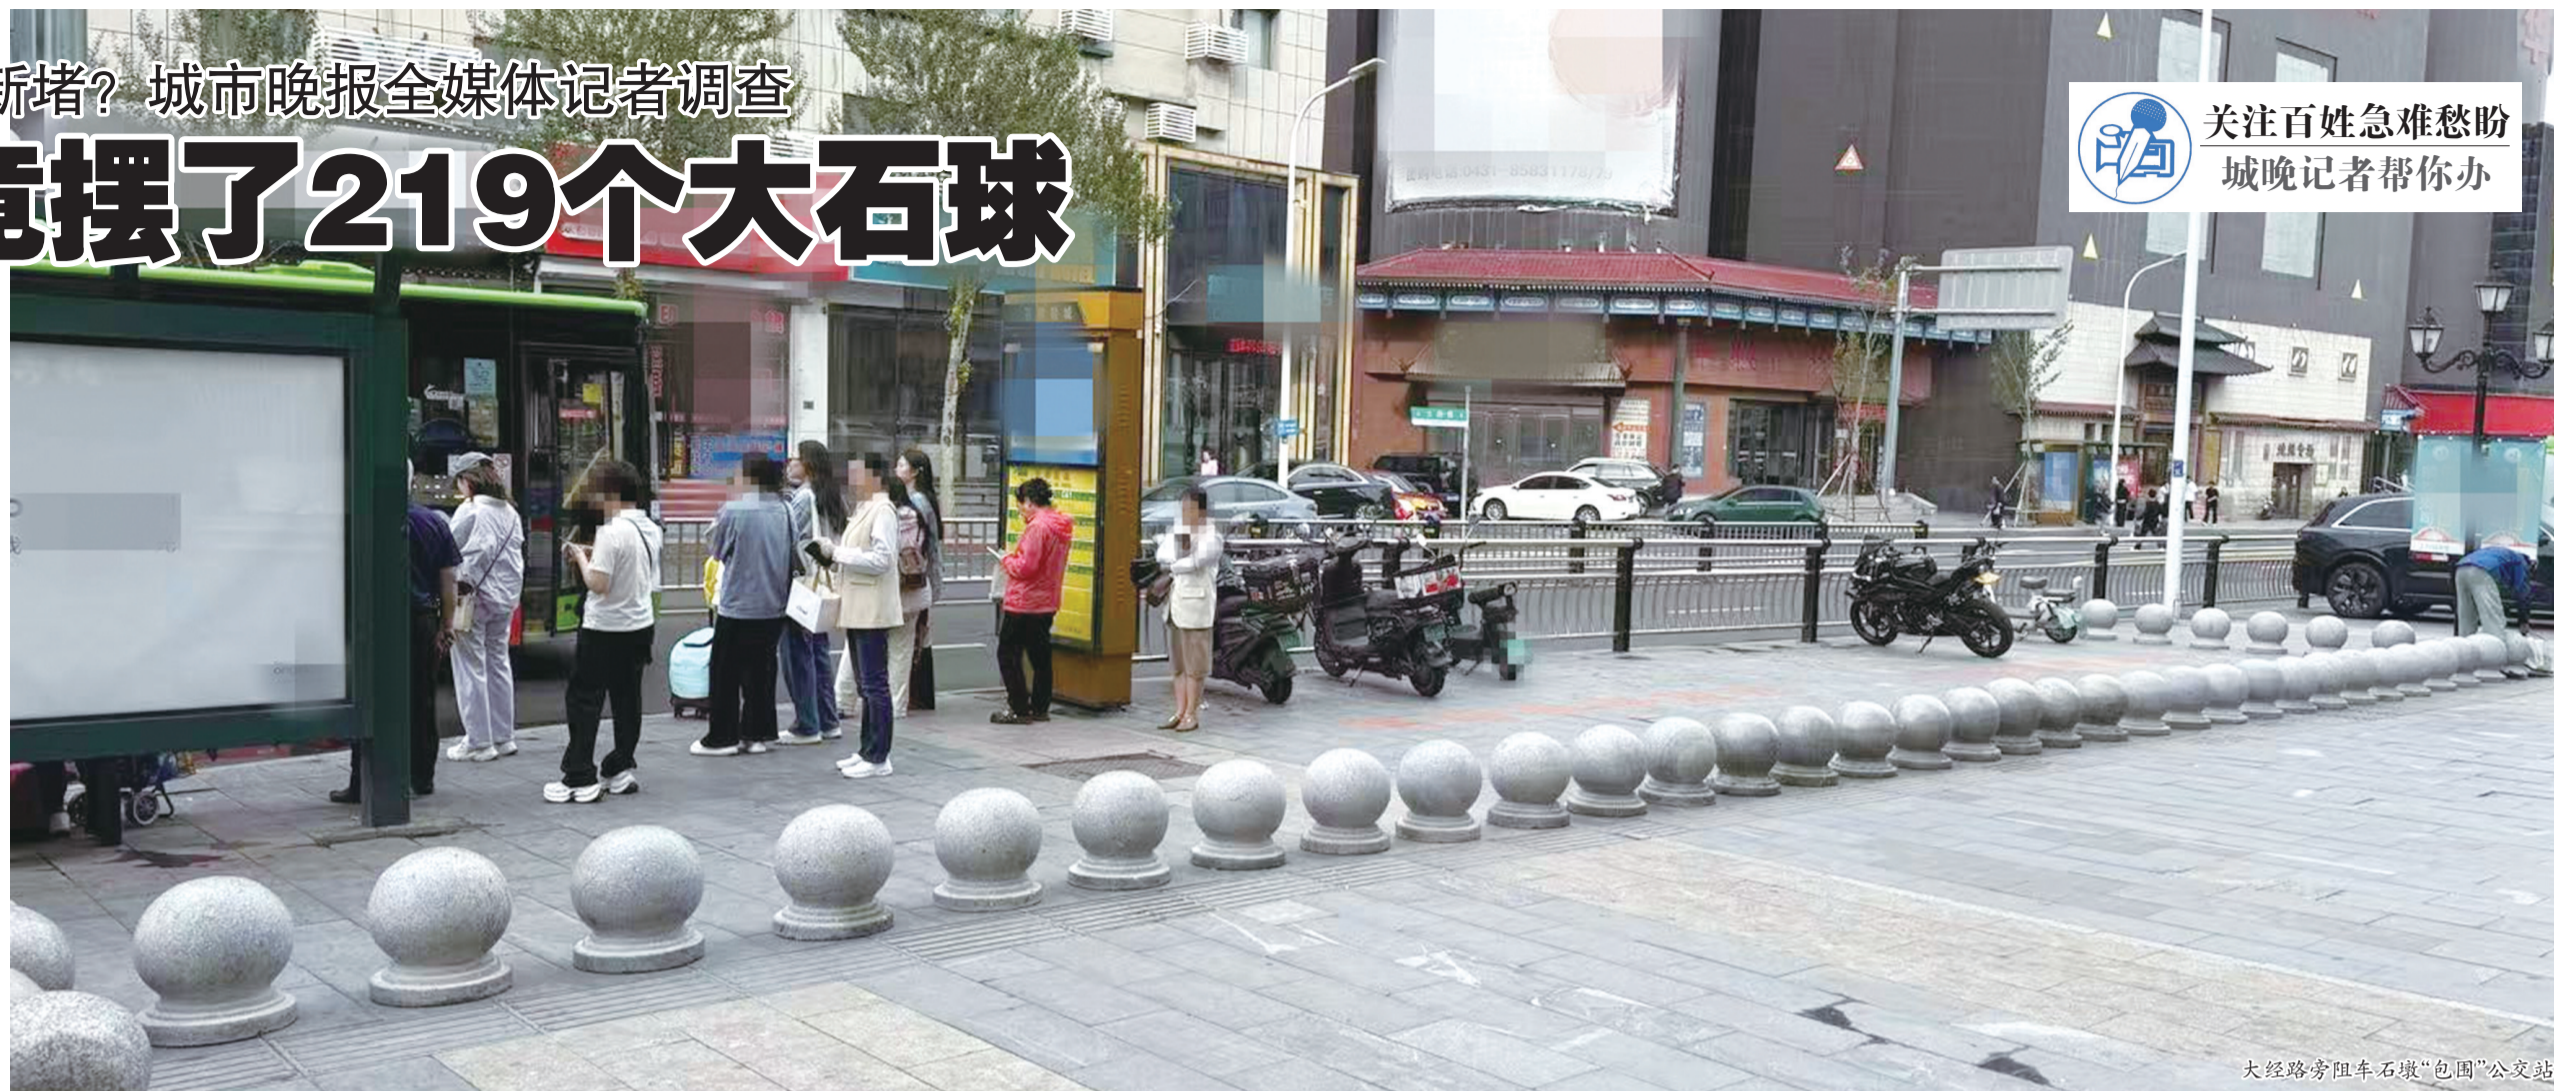
大经路旁阻车石墩“包围”公交站

在大经路与重庆路交会处,大经路南侧行车道与便道之间密布整齐石墩,这里是商场新设的非机动车停车区,只留一个进出口,设有40余个阻隔石墩,机动车和非机动车想乱停都没缝。可便道的公交站却被一并“圈”进护栏,密密

麻麻设置的40余个石墩间距较窄,仅容一人单脚通过,有着急上车的乘客需要抬腿跨过石墩进站。不少往来的拎着箱包和手推车的老人抱怨声阵阵:“为杜绝机动车和非机动车乱停,一条道被墩子‘切块’管理,方便了停车却难为了人。”

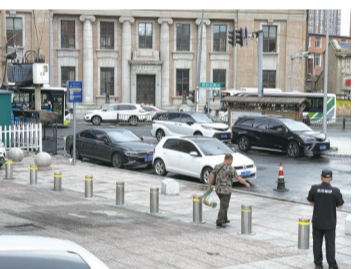
长江路步行街出口设3排16个阻车桩

除了设置过密,阻车桩的样式更让人眼花缭乱。在延安大街与同德路附近,记者看到,不大的两处丁字路口,分布着大石球阻车桩、小石球阻车桩、黑蓝色塑料阻车桩、红白相间金属阻车桩、白色金属阻车桩共5种不同样式的阻车桩。几米宽的通道上,三根相邻的阻车桩竟是三种不同样式。“走路要注意看,七扭八拐的阻车设施像‘布阵’一样,对行人很不方便,置身其中,心慌又头晕。”年过七旬的张女士经常在附近购物、散步,这段经常走的路口,让她心发慌。类似的情况也出现在长江路步行街,这里两处出口都设有样式不一的阻车设施,石柱、石墩和金属阻车桩,其中一出口分3层布设16个阻车桩。这些设施并未防止电动摩托车,却给行人、自行车骑行和手推车的人带来极大的不便和隐患。

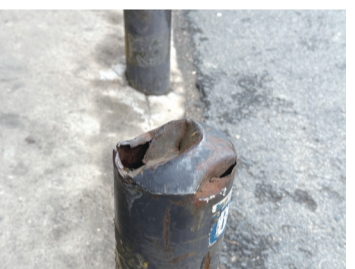
长春大街与清明街交会处金属桩破损

相比被随意丢弃的石墩,记者走访发现,有的金属阻车桩设置后,缺少维护,容易造成危险。在长春大街与清明街交会处附近,一排金属桩已老旧生锈,顶盖破损,带有安全隐患的金属边缘暴露在外。在开运街与建工南路交会处,有的金属阻车桩已锈断歪倒,行人经过时容易忽视,继而造成隐患。设置阻车桩,是杜绝车辆开上人行道停车的常用措施。但一些阻车桩上没有反光条,市民担心,一旦到了晚上,有些老人视力不好,会酿成安全事故。在南湖新村中街与南湖大路交会处的一处口袋公园,为防止机动车辆擅自驶入,设置了10余个正方形石球墩。石球墩未贴醒目光泽条和警示标志,因为紧邻人行道和非机动车道,人车交错时,会贴近阻车桩通过。“白天比较亮,还可看得清,但晚上下雨或光线不好时,阻车桩上没有反光条,来往的电动车一不留神撞上去。”市民郑先生认为,阻车桩上应该完善反光条。

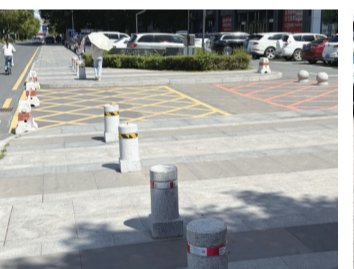
卫星路与卫星街附近设3层近20个阻车桩石

“一个小路口,设3层近20个阻车石桩,有必要吗?”卫星路辅路与卫明街交会处附近,一个停车场的出口用三层阻车桩“层层加码”一层套一层,行人小心避让,非机动车只能在机动车道上行驶。记者现场看到,此处出入口转为封闭后,不仅施画了两种颜色的禁停警示线,在20米长的空间内,几乎每隔1米都有一个石桩矗立,不少行人对如此重复地布设阻车桩表示不理解。自强街与近埠街交会处附近一停车场入口,为方便管理,也设置密密麻麻的U型金属阻车桩。行人在车流与阻车桩间小心穿行,对于年轻人尚可,但对老年人、婴儿车等则是巨大的阻碍。

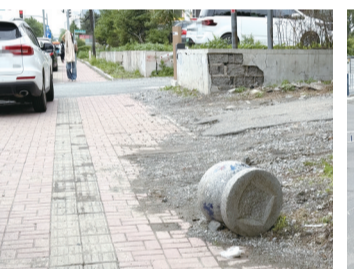
卫星路辅路与卫明街交叉口遭弃的石墩

市民反映,路上的阻车设施不仅多,在不断更新淘汰的过程中,一些破旧的阻车设施还被随意扔在路上变成了垃圾。卫星路辅路与卫明街交叉口附近,一个废弃的石球墩被弃路旁,成了一个巨大的路障却无人管。采访中,印象最深的是,布满大街的阻车桩、锥桶新一批老一批,其中最老的已经从城市家具变成了“城市垃圾”。破旧的阻车设施或随意堆在路旁,或躺在树下。

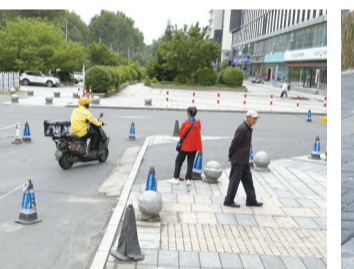
同德路旁阻车桩样式让人眼花缭乱

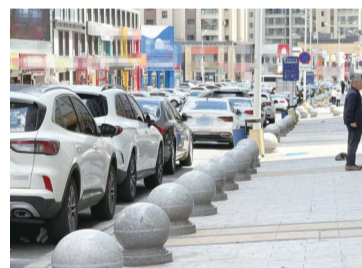
建工南路几乎间隔1米一石墩

建工南路是一条由红旗街贯穿至开运街的商业街区,路两侧商铺林立,人潮涌动。初夏的夜晚,这里也是年轻人漫步、骑行的区域。但在时尚街路两侧,一长溜石球阻车桩格外引人注目。记者现场看到,建工南路的开运街至建中路,短短300米长的路面两

侧,从西向东数去,巨大的球形阻车桩就有219个,球形直径约有半米。石球阻车桩的安装,虽然让路侧乱停乱放机动车的现象得到缓解,并在路内侧单独辟出一条相对安全的行人通道,但由于石球阻车桩的体积较大,设置过密,使得路内侧的行人

通道并不连贯。在路边观察了十几分钟,有行人和外卖小哥在石球阻车桩中左右穿行、闪躲,遇到通道狭窄处,只得拐入旁边的机动车道行走。记者注意到,石球的间隔不固定,现场测量显示,最窄处仅13厘米,行人很难通行。

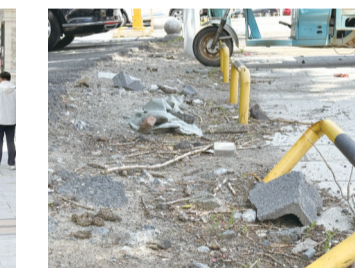
开运街与建工南路交会处阻车桩已锈断歪倒

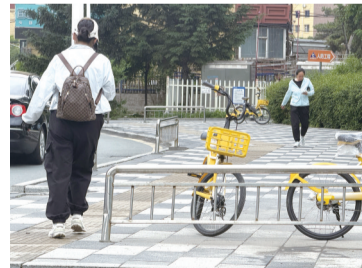
同德路上金属阻车桩横亘人行道

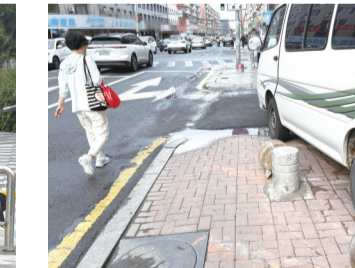
北安路步行道上阻车桩

黄河路与胜利大街交会处,位于长春站前商圈,这里既有一层商铺又有老住宅,附近还有客运站,车位相对紧张稀缺。为了防住机动车和非机动车乱停,这里装了一排拱形的石墩隔离桩,足有半米高,6个石墩像两排沉默的哨兵,把机动车、非机动车“挡”在门外,门洞干净、畅通了,却也阻碍了行人的脚步,行人被迫与车争道。“这人行道简直形同虚设。”附近商户表示,“行人只能选择走下人行道,踏入一旁的机动车道,与往来车辆混行,看到有孩子或老人穿梭于车流中,太危险了。”在北安路与大经路交会处,行人也有此困扰。“我理解要管违停,可不可能把人当‘障碍物’啊。”受访市民摇头说。此前,周边电动自行车、私家车“横七竖八”,确实头疼;但如今行人被迫与非机动车混行在同一条车道上,危险系数直线上升。

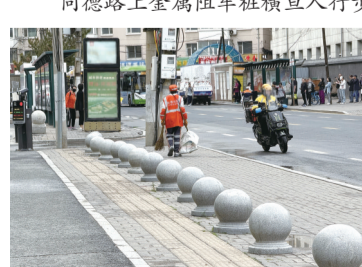
民安路公交站旁阻车石墩设在人行道上

类似这样公交站旁设过密阻车桩情况,并非个例。在民安路与长春大街交会处的般若寺公交站旁,设近20个阻车石墩,将一条不宽的通往公交站的人行道一分为二,不少行人追赶公交不注意脚下,很容易被绊到。

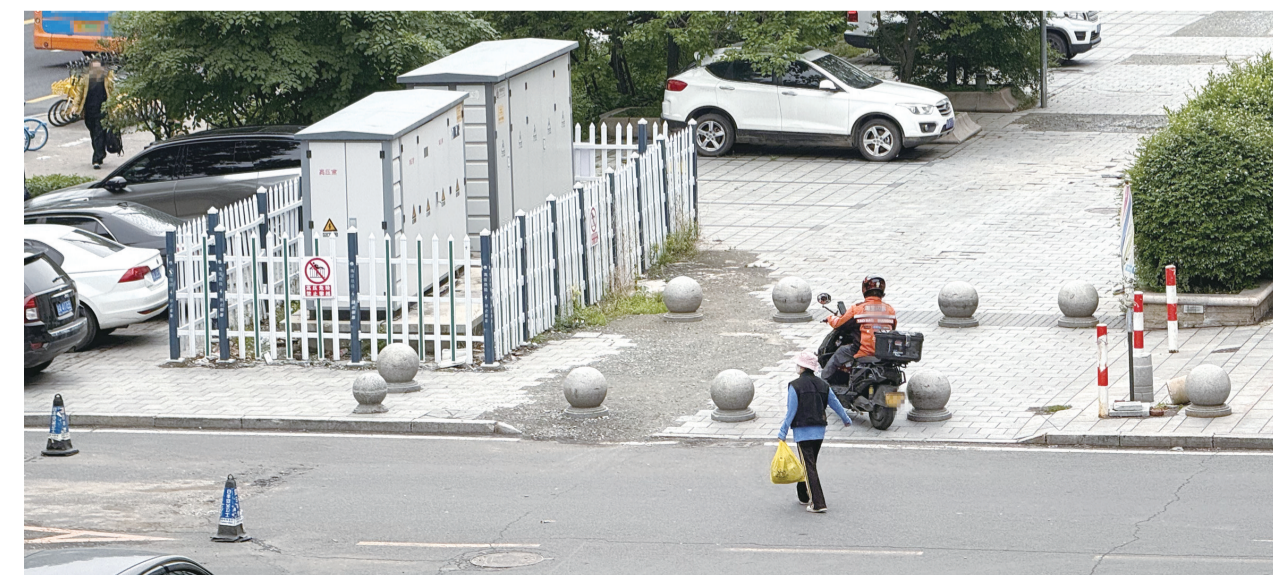
行人与骑行者穿行同德路旁阻车桩
